## 建物を長生きさせる確かな施工技術

目的に応じたさまざまなシーリング。  
その確かな技術と、  
数多くの実績が示す高い信頼性。  
建物を丈夫に、そして美しく仕上げます。

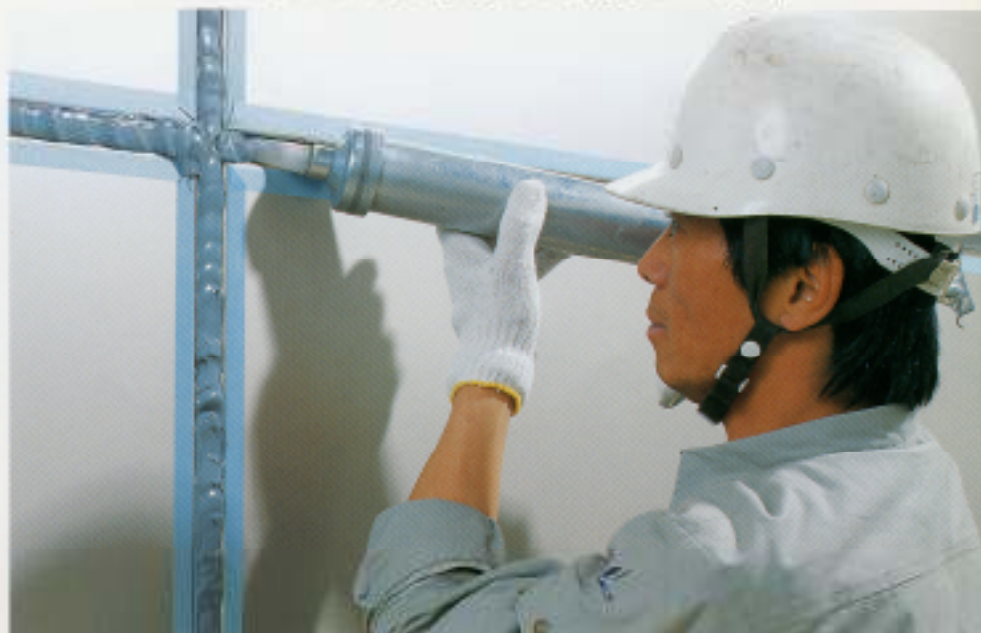
目地のわずかな隙間から発生する漏水は、建物の内外部の腐食や結露、断裂を生じさせ、建物の信頼性を著しく低下させます。三國はコンクリート目地、ガラス目地、サッシ目地、タイル目地等、あらゆる目地のシーリング施工にトータルにお応えします。建物を風雨や地震などから守り、

建物の寿命を延ばす三國のシーリング施工技術。これまで積み重ねてきた研究と実績により蓄積されたノウハウを生かし、目地からの漏水を確実に防ぐとともに、ディテールまで美しく仕上げます。

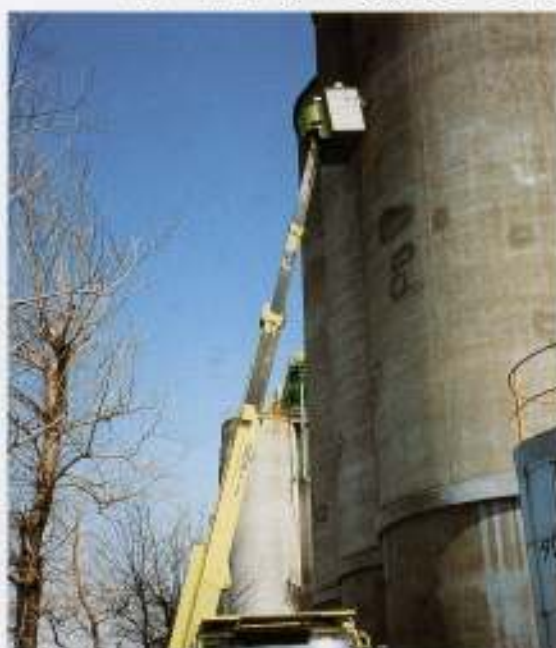
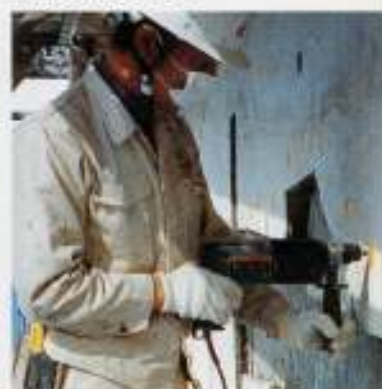
建物が老朽化するにともない、特に外壁部分においては浮きやひび割れ等が発生し、最悪の場合には剥離落下という事態につながります。異常部が発見されたときは、スピーディーかつ確実な補修、改修工事を施さなければなりません。三國は、数々の実績に裏うちされた補修改修施工技術

で、建物全体の総合的な調査から異常部の発見、そして確実な施工と、

トータルかつこまやかな対応で、病んだ建物を健康な状態にリフレッシュ。建物の安全性を保持するとともに、その建物に対する安心感、信頼感をより高めます。

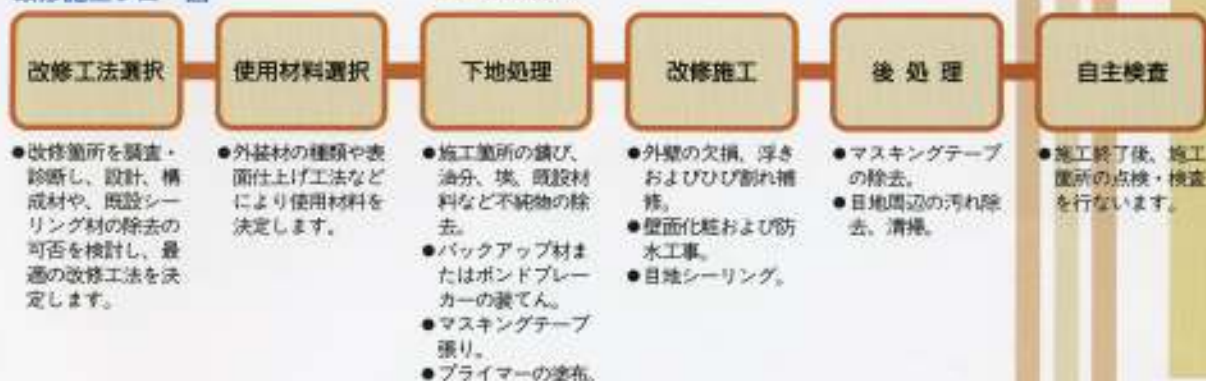
### 改修施工フロー図

建物の大型化、高層化の進展にともない、長期間にわたり、建物の経済性、安全性、快適性を維持していくことの必要性が強く求められるようになってきています。そのためには、建物の日常保全および補修、改修などにより適切な対応をしていかなければなりません。三國は、それぞれの建物について精密な調査確認方法により、改修に最適な材料、工法を設定し、建物に生命を与えつづけています。
